Vom Rückbau zum Neuaufbau

Translokation eines denkmalgeschützten Fachwerkspeichers

■ Von Dipl.-Geogr. Rulf Steinmetz

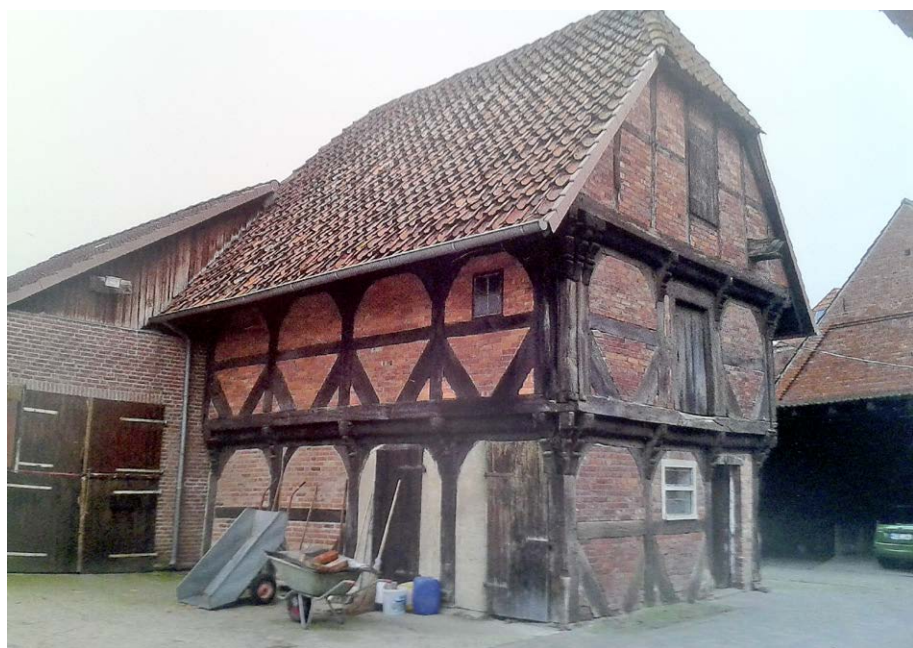
(1) Fachwerkspeicher mit Stallanbau an der Südwestseite

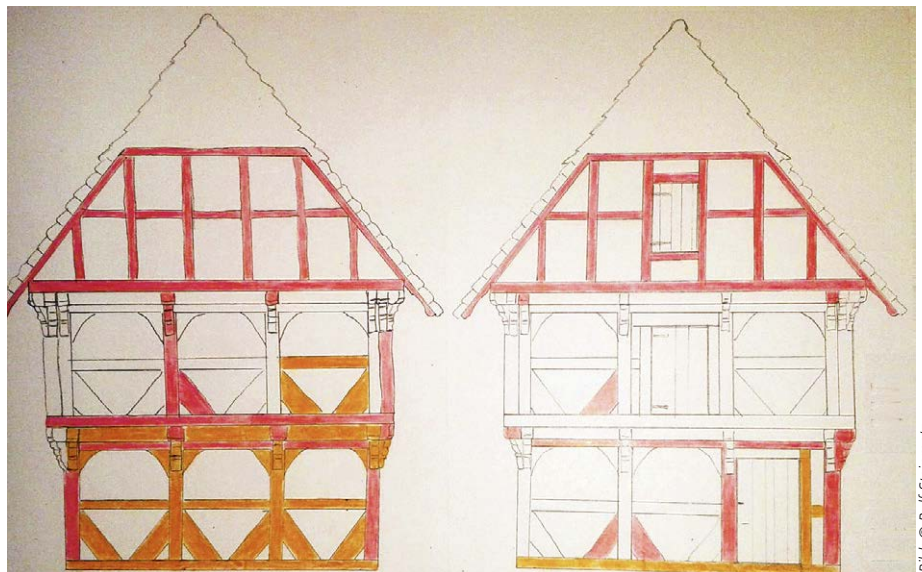
(2) Zustandskartierung der Giebelseiten West (links) und Ost (rechts)

Die Gesamtheit der Schäden wurde in Stufen klassifiziert und als Befund in die Zustandskartierung eingetragen (Bild 2). Nach der Beurteilung der Schwere der Schäden, der Instandsetzungsmöglichkeiten und des damit verbundenen Aufwands konnte anschließend eine realistische Sa-

nierungsplanung aufgestellt werden. Insgesamt war an jedem Holzbauteil ein mittlerer bis schwerer Defekt bis zum Totalverlust zu verzeichnen, der entweder instand gesetzt, ergänzt, oder ausgetauscht werden musste.

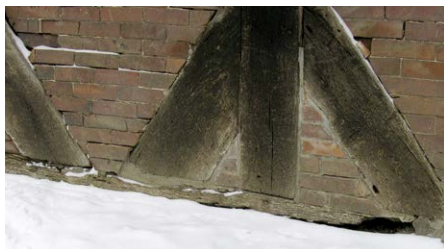
(3) Die Eichenschwelle ist durch ständigen Feuchtigkeitskontakt vollständig verrottet.

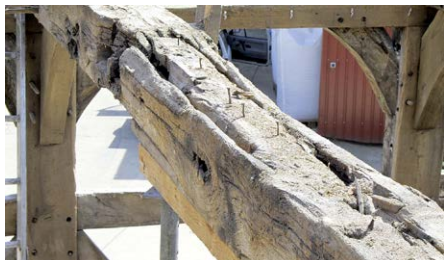
(4) Ein durch Feuchte völlig geschwächter Eichendeckenbalken aus dem oberen Stockwerk mit Befall mit Schadinsekten. Die Tragfähigkeit war nicht mehr gegeben.

Durch Reparaturstau entstandene Leckagen in der Dacheindeckung ließen Regenwasser ein, was zur allmählichen Auflösung des Dachbodens und der darunter liegen-

den Deckenbalken führte. Schadinsekten und holzerstörende Pilze konnten in dem feuchten Holz ihr Milieu finden und schädigten die Substanz weiter (Bild 4).

Die Schwellen des Erdgeschosses wurden als Spritzwasserschutz aus neuem Eichenholz auf einem mit Backsteinen gemauerten Sockel hergestellt. Alle Hölzer, bis auf die abgängigen, wurden repariert, drei Deckenbalken im oberen Stockwerk konnten durch historische alte Eichendeckenbalken ersetzt werden. Alle Verbindungen mit Ausnahme des Dachstuhls wurden als Holzverbindung hergestellt.

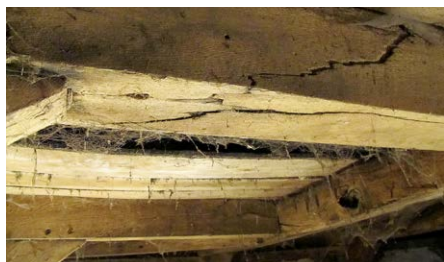
(5) Bruch im Stichgebälk des oberen Stockwerks (Westseite)

Durch die Verformungen müssen Zug-, Druck- und gleichzeitig Torsionskräfte gewirkt haben, die zu so großen Spannungen im Holz führten, bis es zum Bruch kam (Bild 5). Begünstigt wird der Bruch auch bei Schrägwuchs. Durch die Spannungen kommt es unter Umständen zum Scherbruch innerhalb der Holzverbindung, und der Holznagel als Verbindungselement kann seine Funktion nicht mehr erfüllen. Spannungsrisse im Holz führten zu instabilen Holzverbindungen.

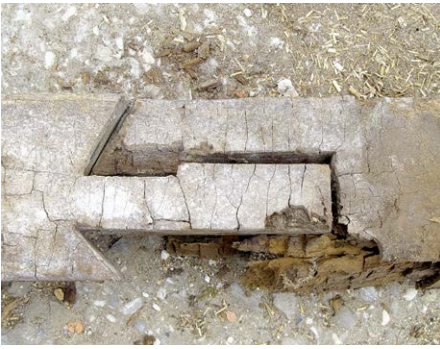
(6) Scherzapfen mit Zapfenschloss vom zweiteiligen Rähm im Erdgeschoss (Westseite) auf Zug beansprucht, unbrauchbar durch Schwammbefall mit Würfelbruch

Durch Pilzbefall entstandene Braunfäule mit Würfelbruch ließ auf Schwammpilze schließen, die das Holz in seiner Struktur zersetzen. Holzzerstörende Pilze bauen Zellulose und Hemizellulose der Zellwände ab. Übrig bleibt das bräunlich gefärbte Lignin. Es bilden sich längs und quer zur Faserrichtung des Holzes Risse, die in sogenannte Würfel zerfallen. Am Ende bleibt nur pulverisierter brauner Staub (Bilder 6 und 7).

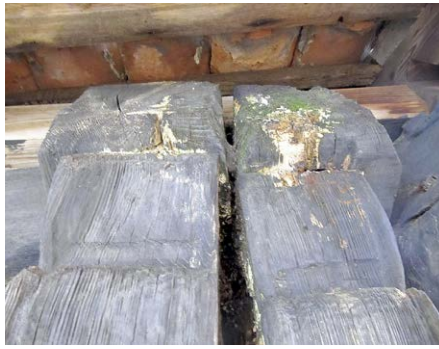
(7) Schwammbefall der Knaggen Ecke Südost oberes Stockwerk durch stetige Feuchtezufuhr. Ursache war ein defekter Dachziegel.

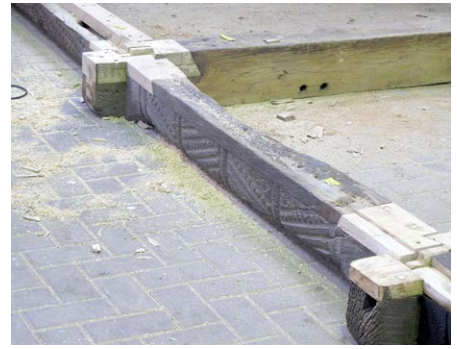
(8) Wiederherstellung der kraftschlüssigen Verbindungen des Stichgebälks (Ostseite, oberes Stockwerk)

Zapfen ersetzen die defekten, Füllhölzer erhielten neue Schwalbenschwanzverbindungen, um lagesicher eingebaut zu werden. Defekte Hakeneckblätter mit Schwalbenschwanz wurden an den Fußschwellen des oberen Stockwerks ersetzt, um wieder Zugfestigkeit zu erlangen. Stichgebälk wurde an den Balkenköpfen durch neues Holz verstärkt, um wieder eine intakte Holzverbindung zu erlangen (Bild 8).

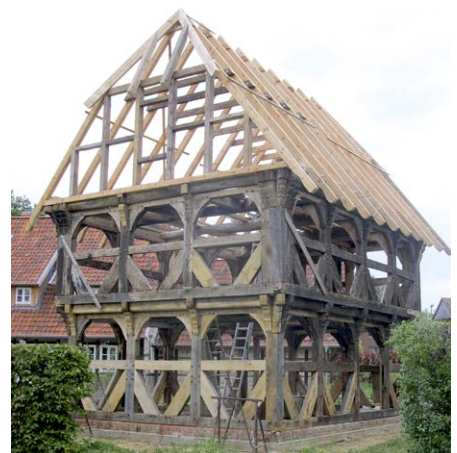
(9) Translozierter und neu gerichteter Fachwerkspeicher

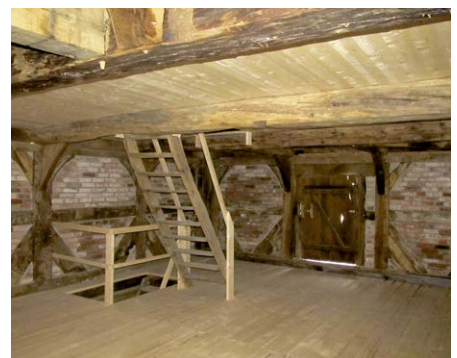
(10) Oberes Stockwerk nach Fertigstellung

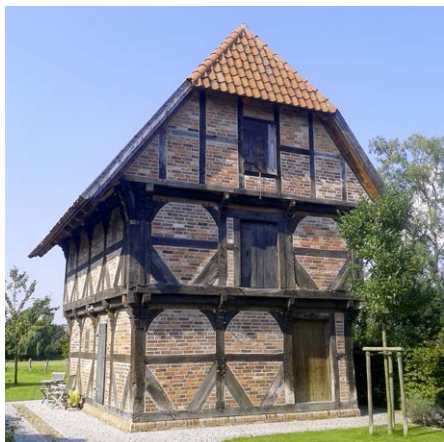
(11) Nach Fertigstellung: Ein unter Denkmalschutz stehendes ortsbildprägendes Gebäude bleibt nach ca. 420 Jahren erhalten.
