Translozierung eines denkmalgeschützten Fachwerkspeichers

VON RULF STEINMETZ, IGB

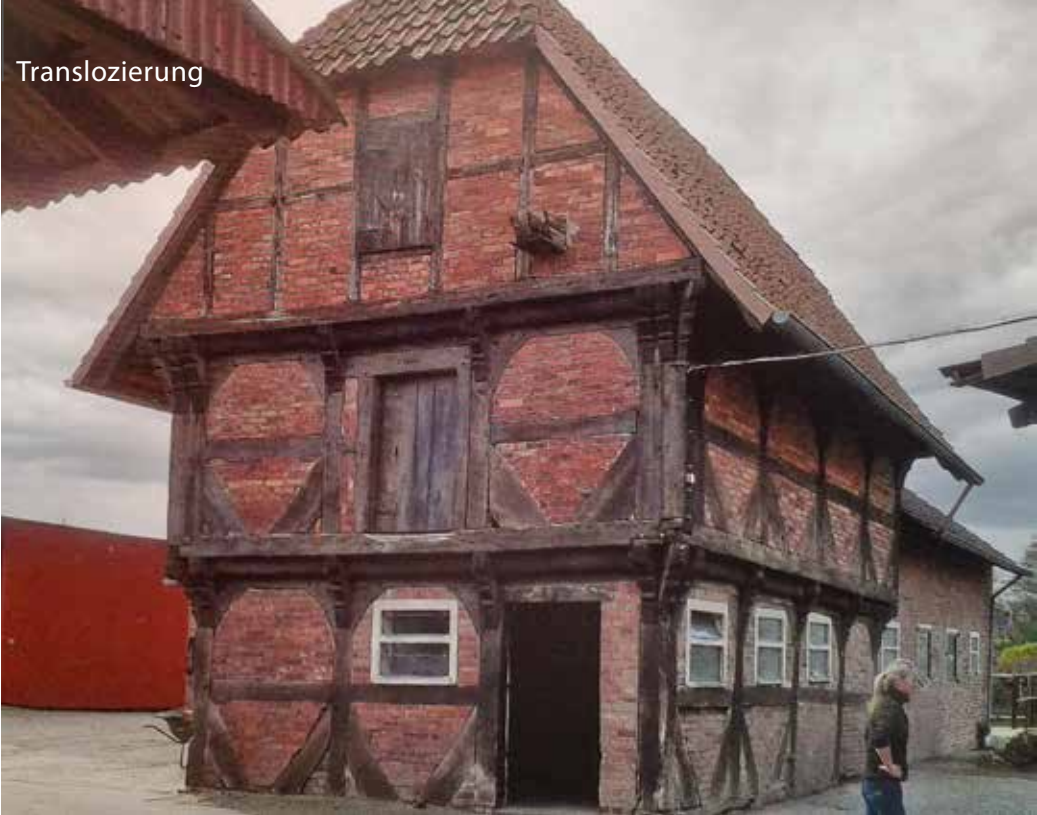
- 1 *Fachwerkspeicher vor der Translozierung: Besonderheiten sind die Eckständer mit Stützkraggen und die reich verzierten Füllhölzer zwischen den vorkragenden Balkenköpfen.*

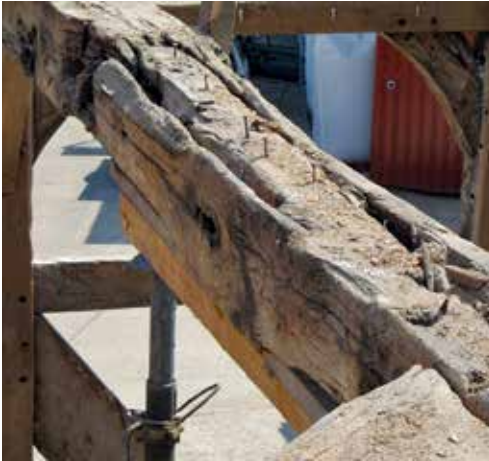
Durch Reparaturstau entstandene Leckagen in der Dacheindeckung führten zur allmählichen Auflösung des Dachbodens und der darunter liegenden Deckenbalken. Schadinsekten und Holz zerstörende Pilze konnten in dem feuchten Holz ihr Milieu finden und besorgten den Rest. Prototypisch für entstandene Schäden am Fachwerk durch unterschiedliche Ursachen soll hier nur ein geschädigter Deckenbalken gezeigt werden (s. Bild xx).

- 3 Die Eichendeckenbalken des oberen Stockwerks sind völlig geschwächt durch ständige Feuchtigkeitzufuhr und Befall mit Schadinsekten.

Da der Fachwerkspeicher ohnehin rückgebaut werden sollte, um transloziert zu werden, war eine Reparatur der einzelnen Holzteile sowie deren Ersatz gut möglich. Auch die Rekonstruktion abgängiger Konstruktionselemente konnte so vervollständigt werden. Als Zielgebung war vorgegeben, den Fachwerkspeicher in seinem ur-

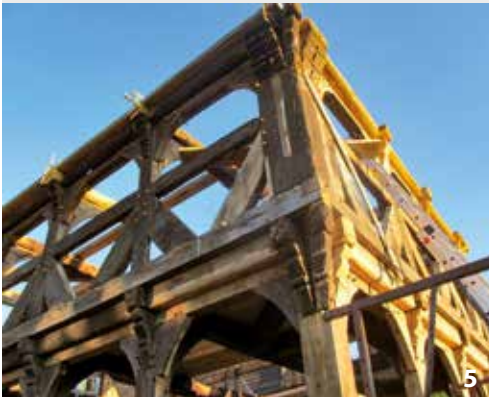
- 4 *Wiederaufbau: Erdgeschoss auf neu gemauertem Sockel mit Deckenbalkenlage mit Füllhölzern und Fußschwellen des zweiten Stockwerkes*
- 5 *Das zweite Stockwerk ist gerichtet.*
- 6 *Der Dachstuhl ist gerichtet.*
- 7 *Neu gerichteter Fachwerkspeicher, Blickrichtung von Südwesten*

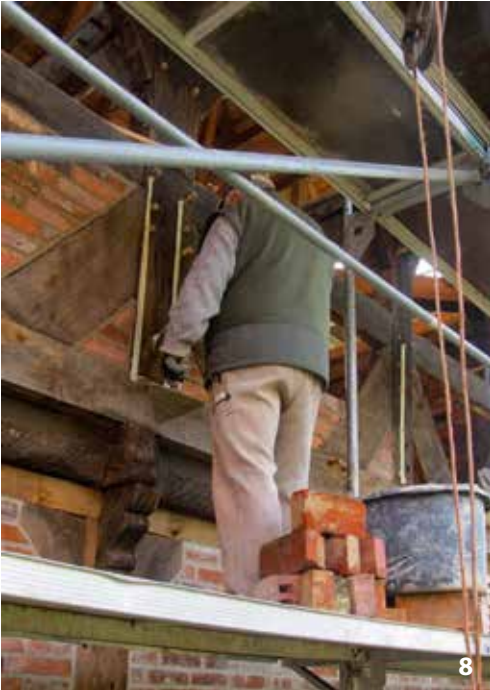
8 Die Gefache werden mit alten historischen Ziegeln mit Kalkmörtel ausgemauert und verfugt.

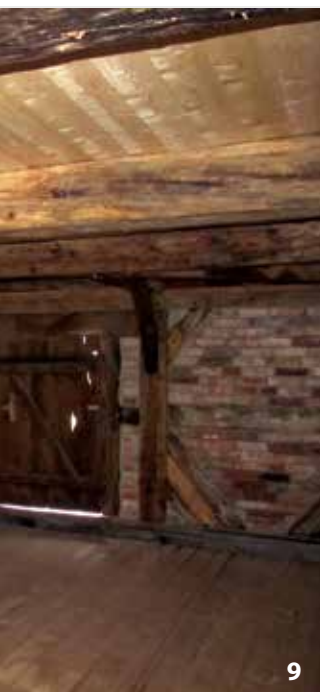
9 Oberes Stockwerk nach Fertigstellung

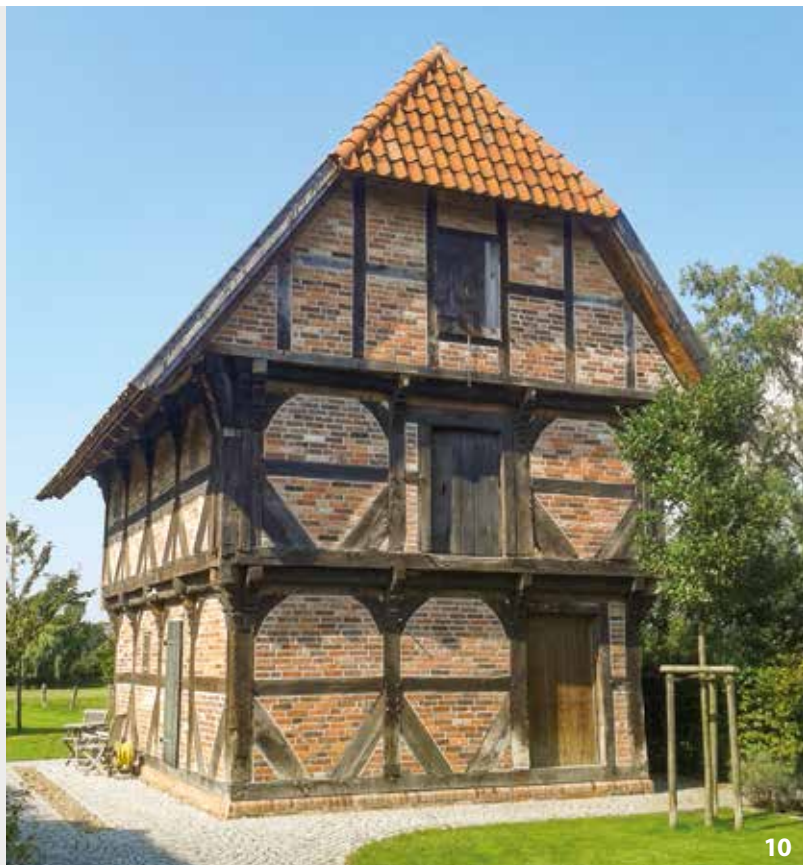
10 Der Speicher nach Fertigstellung. Blickrichtung von Osten
