Translozierung eines denkmalgeschützten Fachwerkspeichers

VON RULF STEINMETZ, IGB

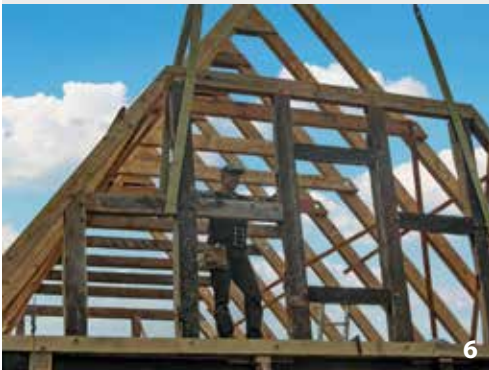
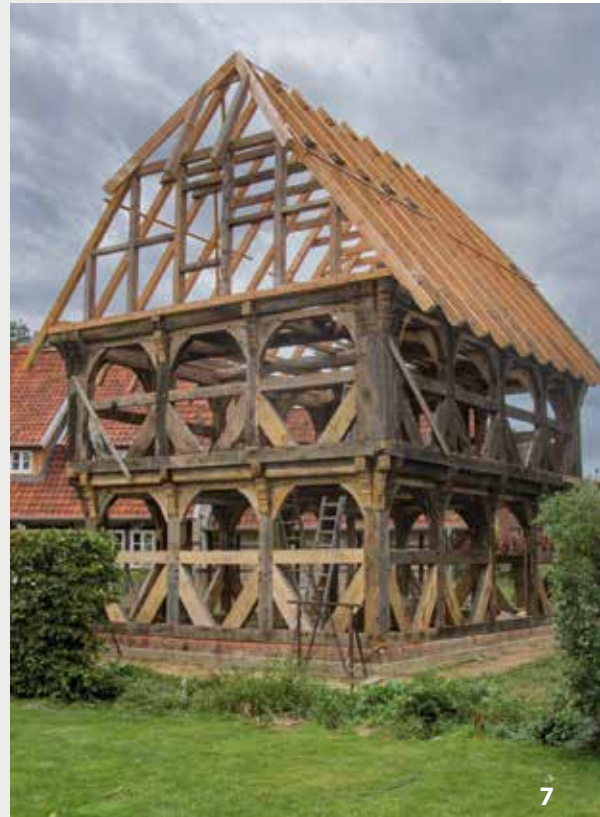
- 4 *Wiederaufbau: Erdgeschoss auf neu gemauertem Sockel mit Deckenbalkenlage mit Füllhölzern und Fußschwellen des zweiten Stockwerkes*
- 5 *Das zweite Stockwerk ist gerichtet.*
- 6 *Der Dachstuhl ist gerichtet.*
- 7 *Neu gerichteter Fachwerkspeicher, Blickrichtung von Südwesten*

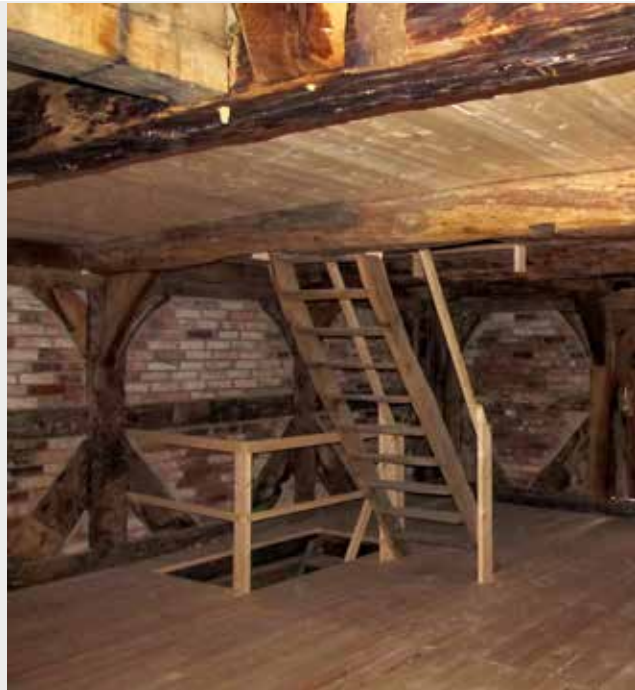
8 Die Gefache werden mit alten historischen Ziegeln mit Kalkmörtel ausgemauert und verfugt.
